PROVINCIA DI VERONA

COMUNE DI S. ZENO DI MONTAGNA

CONSISTENZA PATRIMONIO IMMOBILIARE
BENI AMBIENTALI

RIFERIMENTO SCHEDA «A»:

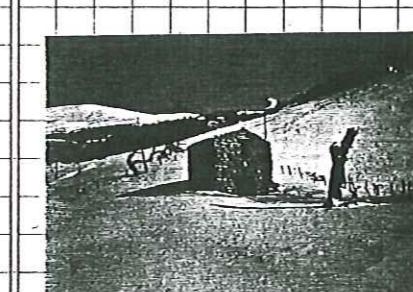
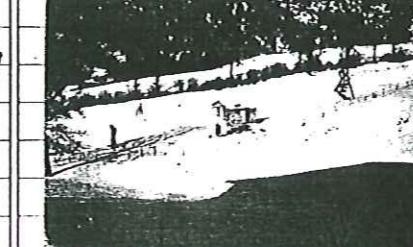
PROSPETTI FOTOGRAFICI

DESCRIZIONE Piccolo rustico che ripropone le caratteristiche
dell'architettura spontanea della zona.

La pianta è quadrata, le aperture sono poche ed hanno architrave in legno, l'accesso al piano terra avviene da una porta che ha stipiti in pietra e architrave curvo in legno.

La muratura è in pietra a vista.

La copertura è a due falde con manto in coppi, versa in avanzato stato di degrado.

In uno dei lati è posta una piccola scala in pietra di collegamento al piano superiore, in parte è mancante.

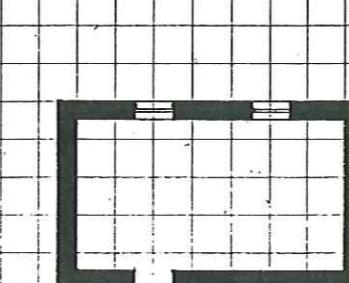
PIANTA PIANO TERRA

DESCRIZIONE Edificio rurale di pianta rettangolare in origine usato

come ricovero saltuario per il bestiame.

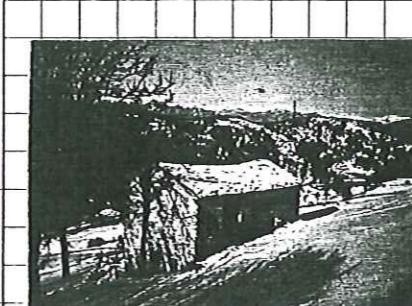
PROSPETTI FOTOGRAFICI

Copertura con struttura in legno e coppi, gronda in pietra.

Le aperture hanno cornici in pietra al piano inferiore e in legno al piano superiore. Solaio intermedio in legno.

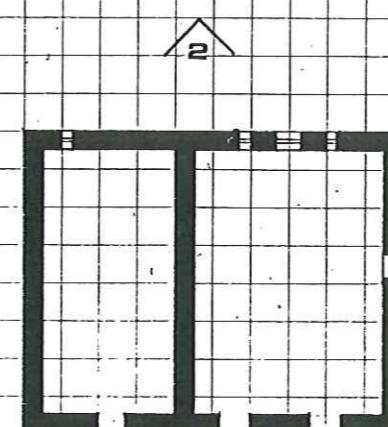
PIANTA PIANO TERRA

DESCRIZIONE Edificio rurale a pianta rettangolare, usato in origine come abitazione. Probabilmente ampliato in epoca successiva, la parte più antica al piano terra è strutturata con volta a botte in pietra e sasso.

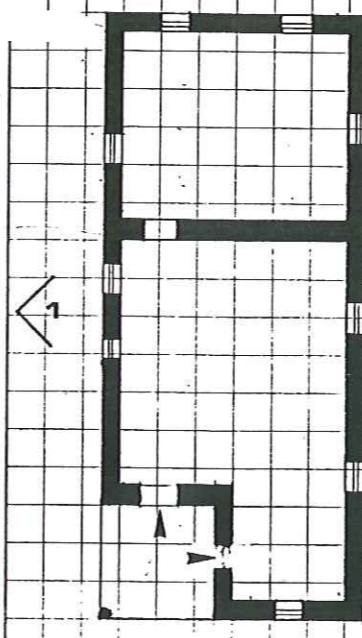
PIANTA PIANO TERRA

DESCRIZIONE Il fabbricato originario è stato ampliato nel dopoguerra circa della metà. Aggiunto successivamente il garage, esterno alla costruzione.

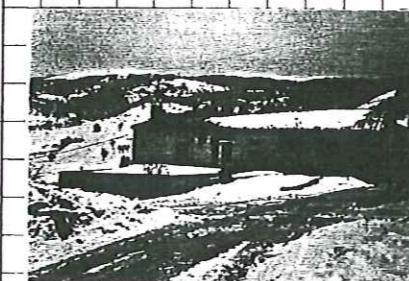
PROSPETTI FOTOGRAFICI

Il tetto a due falde con orditura in legno e manto di copertura in coppi, copre anche una parte a porticato da cui si accede al piano dell'abitazione. Sotto il porticato è posta la cisterna per l'acqua. Al piano seminterrato si colloca la stalla.

Le cornici delle aperture sono in legno e in pietra nella parte più antica, mentre sono in cemento nella parte aggiunta.

E' stato richiesto un progetto di restauro.

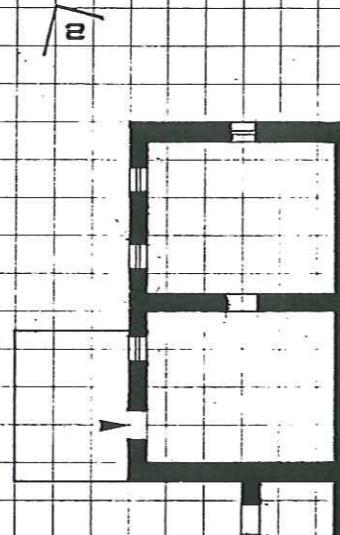
PIANTA PIANO TERRA

DESCRIZIONE Stalla a pinata rettangolare con superfetazione laterale.

Sopra la stalla è posto un deposito a cui si accede attraverso una terrazza esterna al fabbricato.

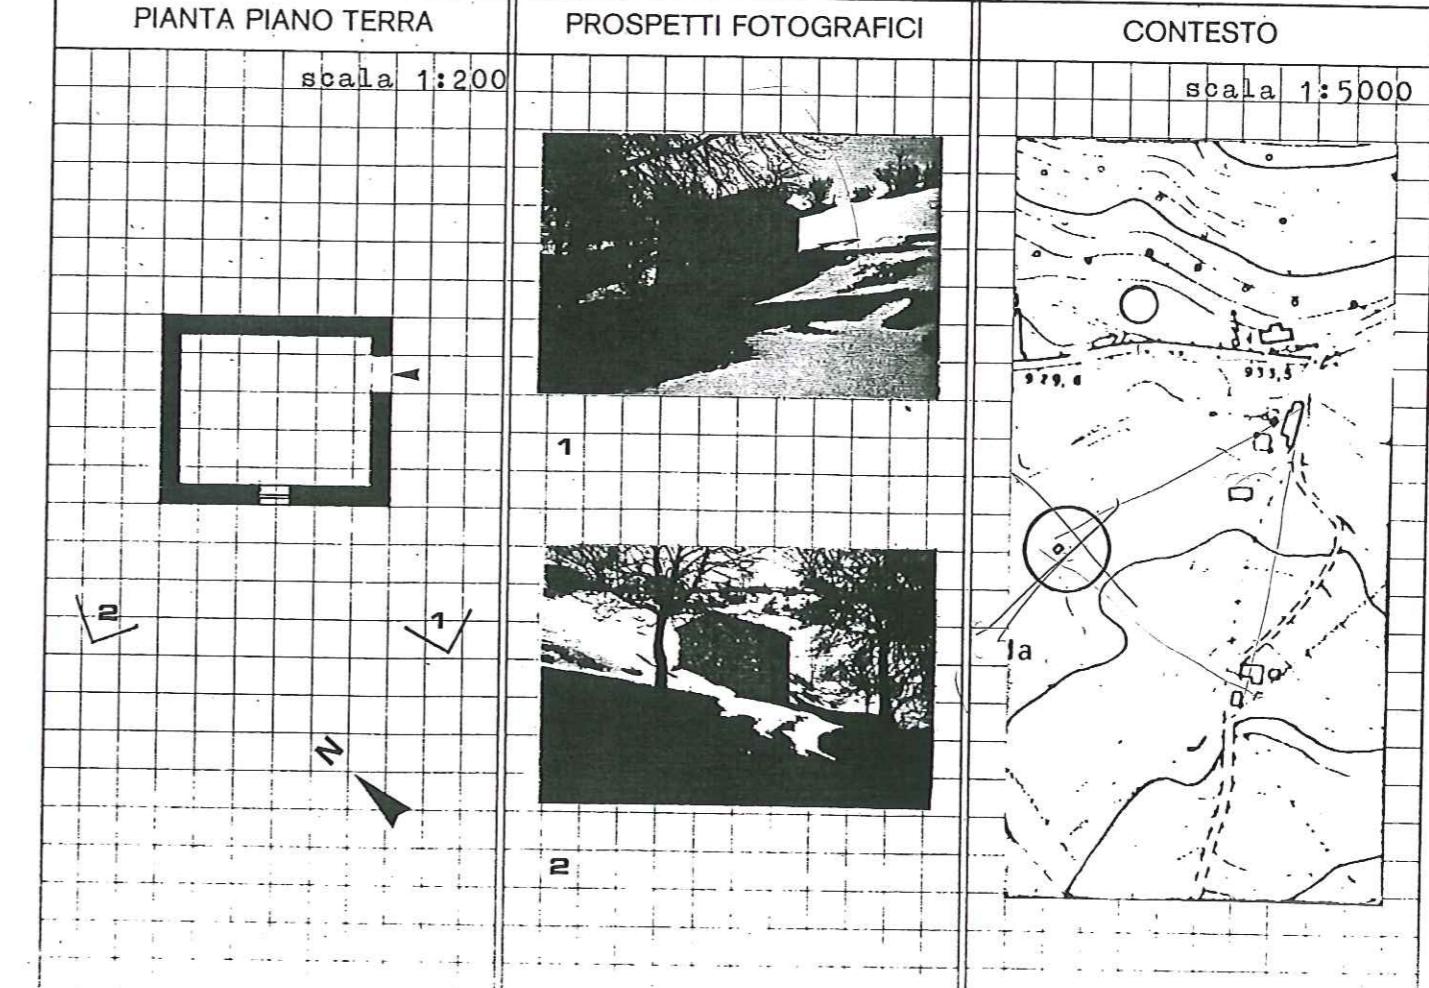
PIANTA PIANO TERRA

DESCRIZIONE Rustico a pianta rettangolare di modeste dimensioni

in stato fatiscente.

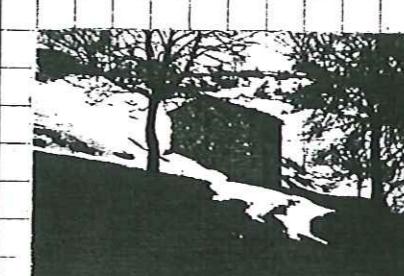
PROSPETTI FOTOGRAFICI

E' utilizzato a ricovero del bestiame nel periodo dell'alpeggio
e in parte a fienile.Si compone di due piani, al superiore si accede dall'esterno,
sfruttando la pendenza naturale del terreno.
Il tetto è a due falde con manto in coppi.

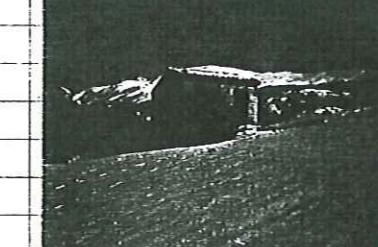
PROSPETTI FOTOGRAFICI

DESCRIZIONE Edificio rurale utilizzato a deposito e stalla.

Si compone di due piani sviluppati su una pianta rettangolare di modeste dimensioni.

Si accede al piano superiore dall'esterno sfruttando la pendenza naturale del terreno.

Le aperture sono poche ed hanno architrave in legno.

Il tetto è a due falde in legno e manto in coppi.

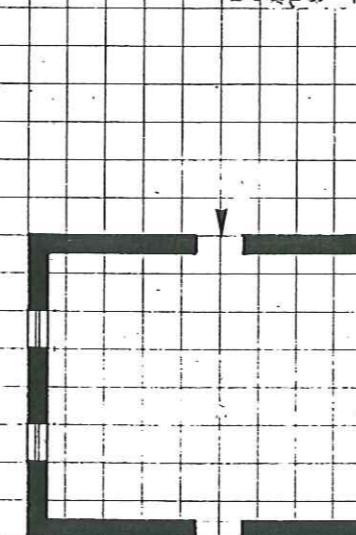
PIANTA PIANO TERRA

DESCRIZIONE Edificio rurale a pianta rettangolare di due piani.

Il piano inferiore è utilizzato a stalla e il piano superiore a fienile e deposito, un tempo probabilmente era un'abitazione.

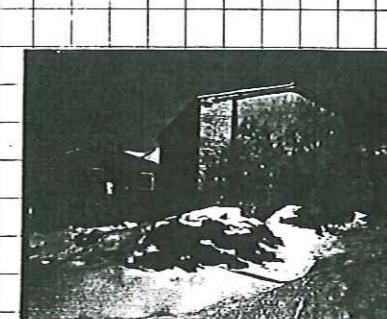
PROSPETTI FOTOGRAFICI

Si accede al piano superiore dal fronte posteriore, tramite una scaletta in legno per superare il leggero dislivello che la pendenza naturale del terreno non risolve.

Tetto a due falde in legno e manto in coppi.

Gronda in legno

La muratura e la gronda sono stati intonacati.

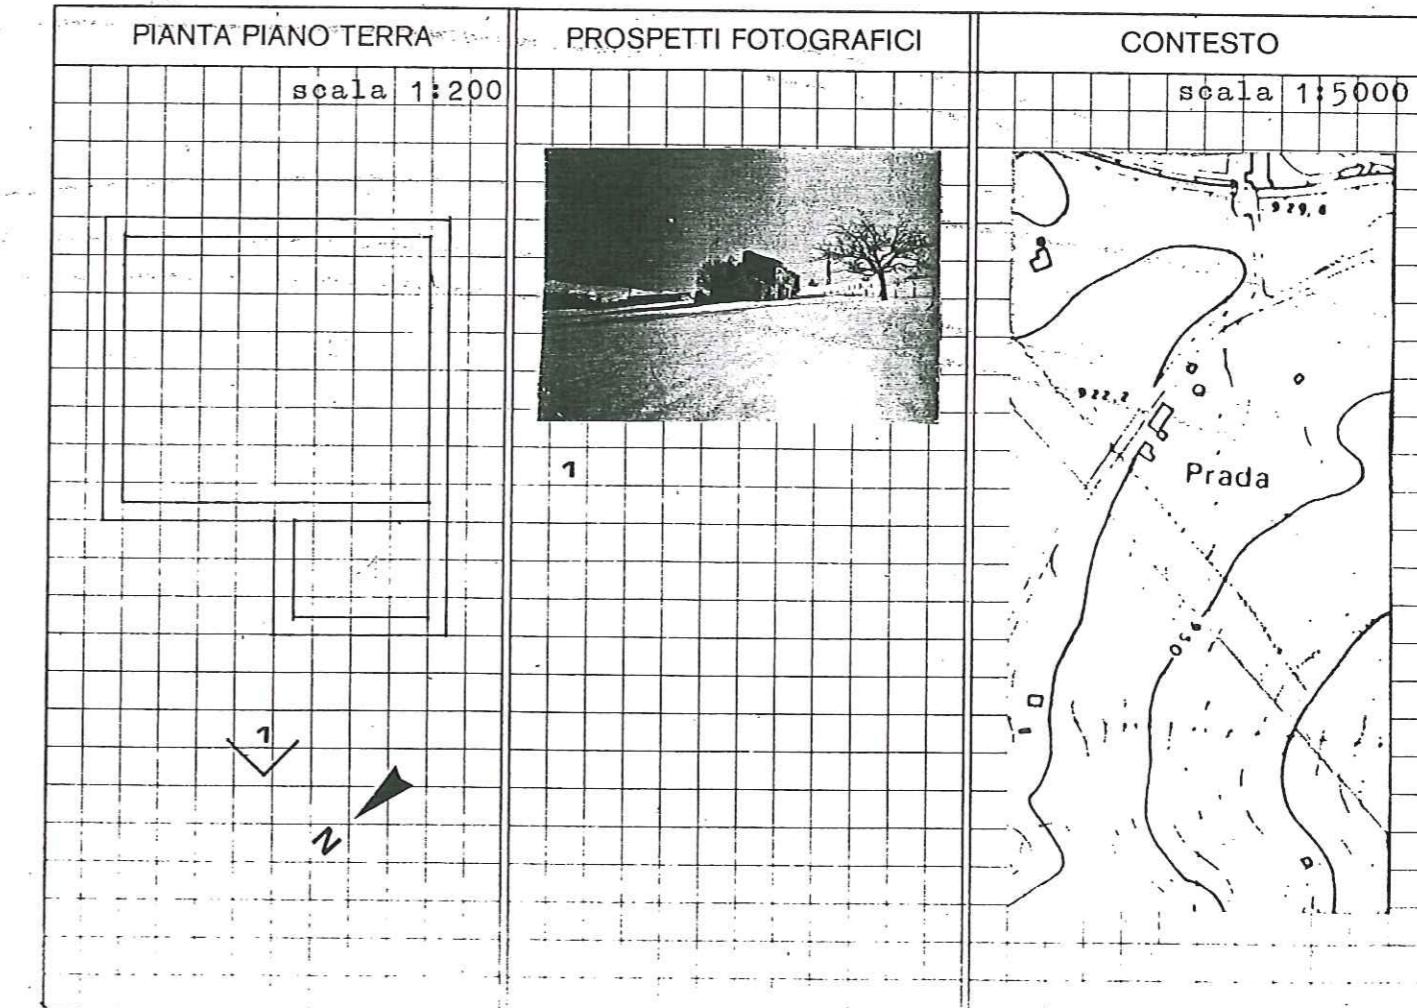
DESCRIZIONE Edificio crollato, in origine utilizzato ad abitazione e ad annesso rustico. La pianta ha forma complessa, si rileva la presenza di ampliamenti successivi. La muratura è in pietra.

Le aperture rimaste hanno cornici in pietra in parte e in legno qualche altra.

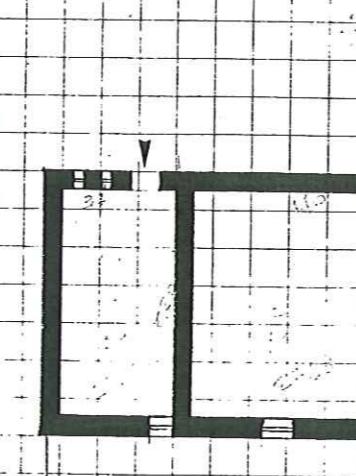
PIANTA PIANO TERRA

DESCRIZIONE Edificio rurale composto di due parti, l'una in origine usata ad abitazione e l'altra a fienile e stalla.
