PROVINCIA DI VERONA

COMUNE DI S. ZENO DI MONTAGNA

CONSISTENZA PATRIMONIO IMMOBILIARE

BENI AMBIENTALI

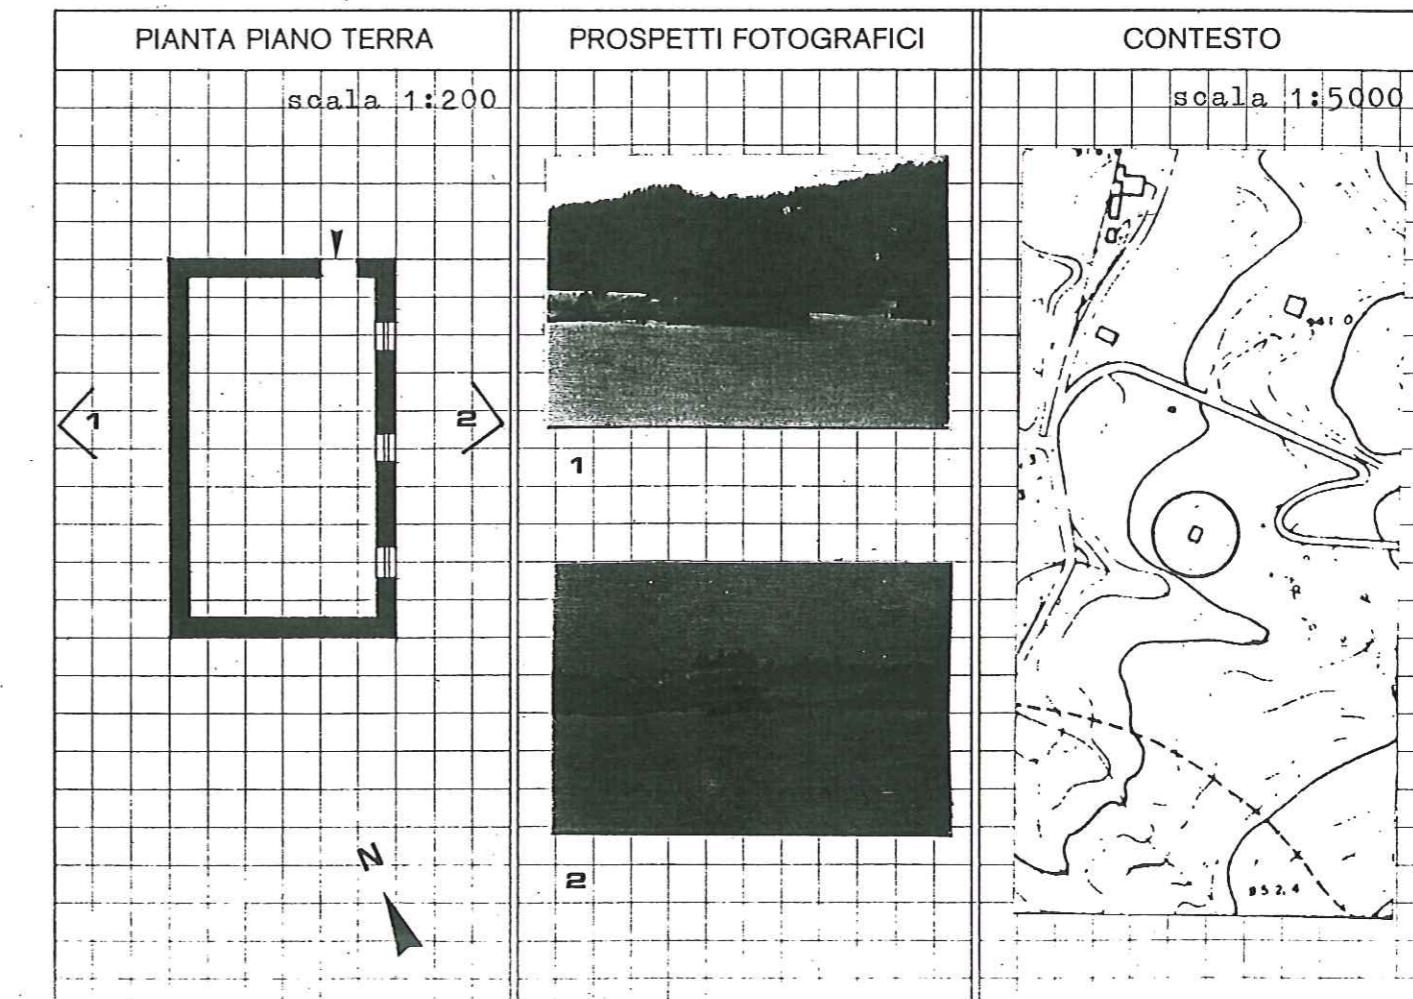
DESCRIZIONE Edificio a pianta rettangolare ora utilizzato a stalla e deposito.

Si compone di due pinai fuori tetta. La struttura muraria è in pietra e sasso. Le aperture sono prive di cornici.

Il tetto è in legno con manto di copertura in coppi.

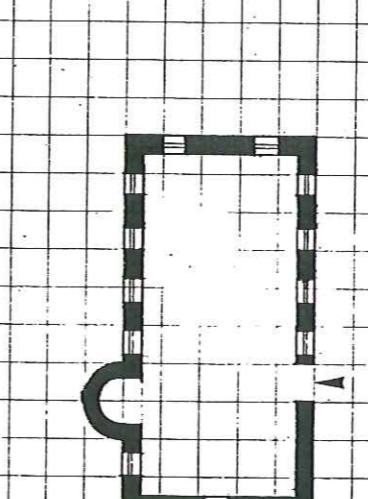
PIANTA PIANO TERRA

DESCRIZIONE Rustico a forma rettangolare che ripropone le caratteristiche dell'architettura spontanea del Monte Baldo.

La tipologia a malga composta di due locali, il "logo del latte" e il "logo del fogo" generalmente caratterizzato dal camino esterno alla muratura è anche qui presente. La struttura muraria in pietra a corsi regolari e le aperture lungo tutto il muro corrispondente internamente al logo del latte sono altri elementi caratterizzanti questo rustico. Le aperture, qui, sono delimitate con cornici in legno. Alcune, tra cui la porta sono state probabilmente rifatte con cornici in pietra.

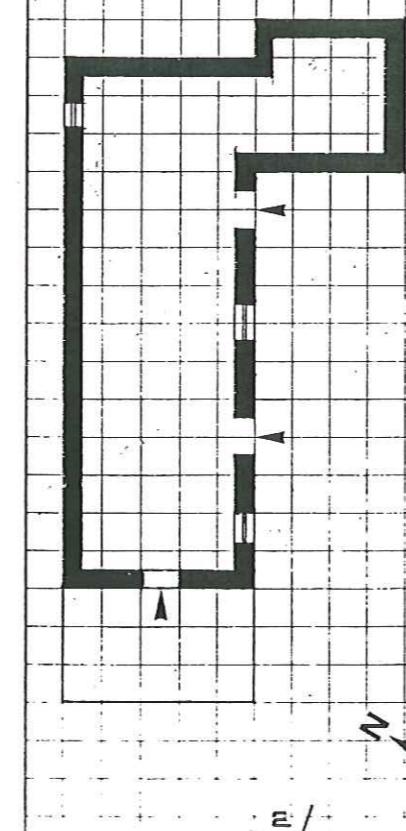
PIANTA PIANO TERRA

DESCRIZIONE Edificio costituito di due corpi di fabbrica adiacenti di cui uno sporge rispetto all'altro verso il fronte anteriore.

Il corpo di fabbrica sporgente è l'annesso rustico, ora non utilizzato, mentre il fabbricato adiacente è abitazione saltuaria. Ristrutturata a tale scopo, presente la muratura intonacata e le cornici delle aperture di recente sostituzione.

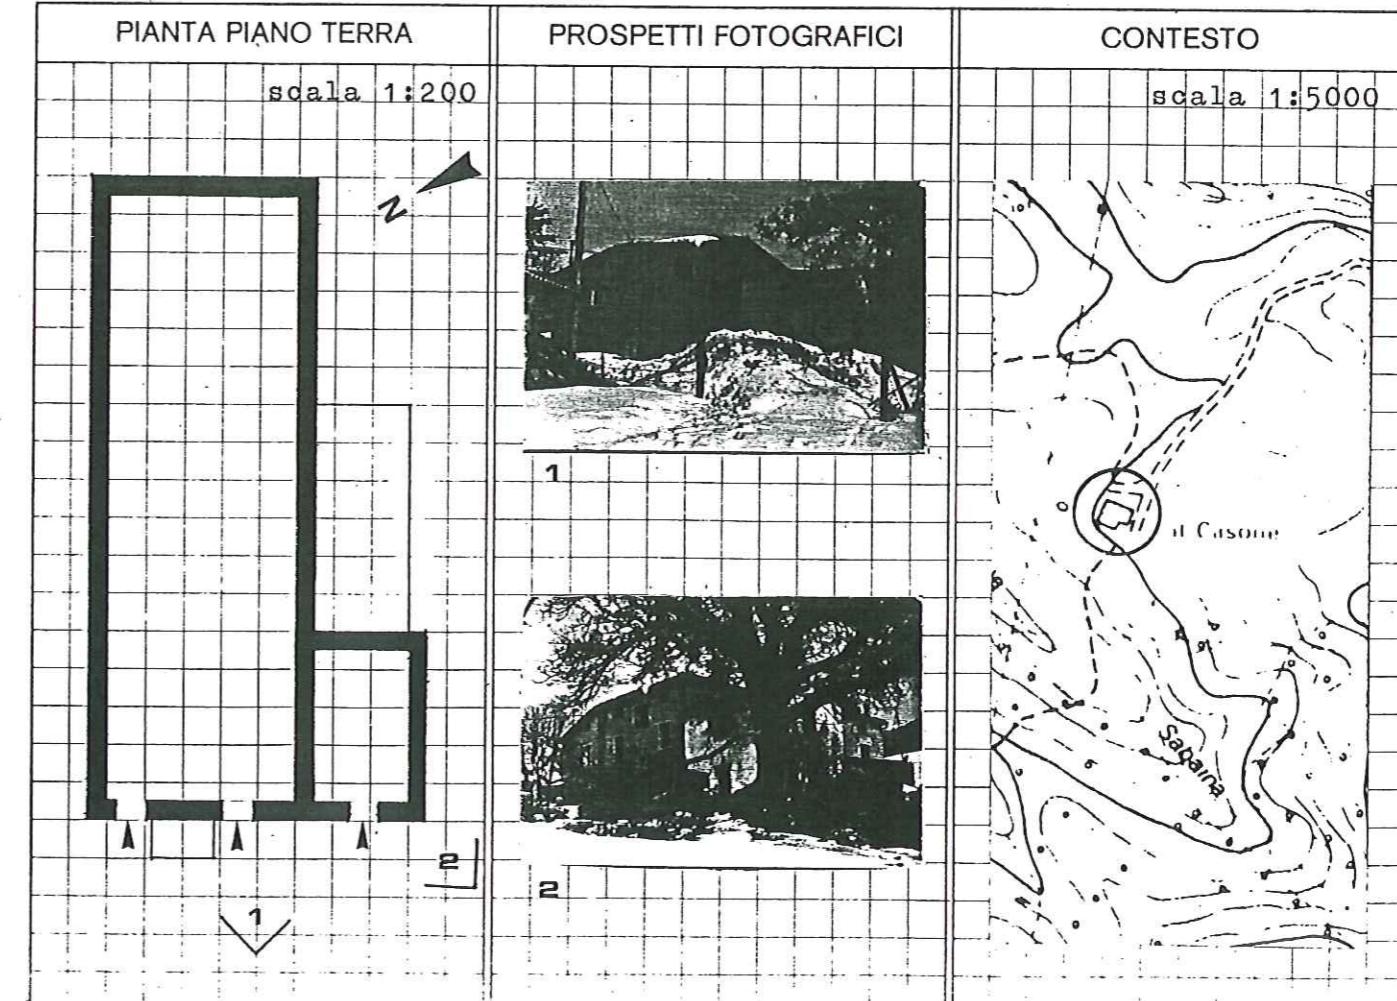
DESCRIZIONE Edificio rurale a pianta estruttura complessa, comprensivo di abitazione, fienile e deposito per gli attrezzi agricoli. Il complesso ha perso le sue caratteristiche originarie in quanto è stato oggetto di interventi in fasi successive. Alcuni sono visibili anche in foto, il corpo di fabbrica posto in angolo, sicuramente non originario per la sua posizione, è stato ristrutturato e intonacato.

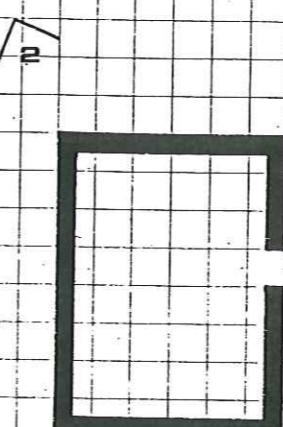
PIANTA PIANO TERRA

DESCRIZIONE Rustico originariamente utilizzato nel periodo dell'alpeggio per il ricovero del bestiame.

La struttura muraria è in pietra e si compone di due piani.

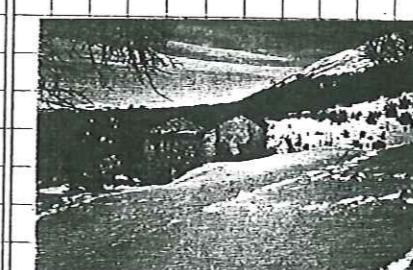
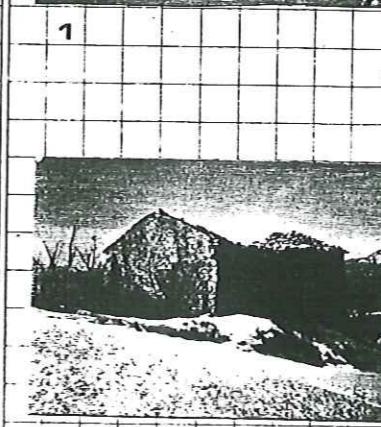
PROSPETTI FOTOGRAFICI

Oggi è totalmente abbandonato, il tetto è crollato.

Le aperture rimaste sono prive di cornici.

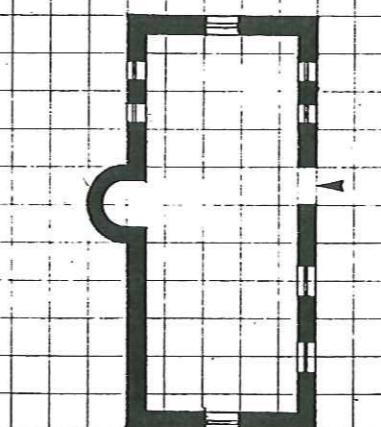
PIANTA PIANO TERRA

DESCRIZIONE Costruzione tipica dell'architettura spontanea del Monte

Baldo, a pianta rettangolare con il caratteristico camino semi-circolare sporgente dalla muratura, esposto a nord.

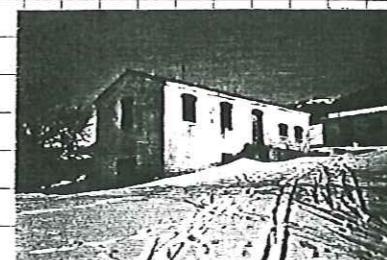
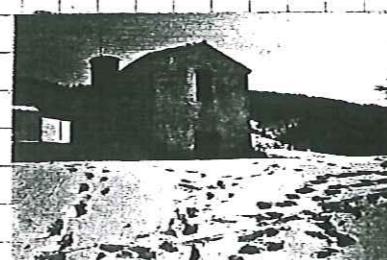
PROSPETTI FOTOGRAFICI

La malga ha subito intervento di restauro da cui ha perso alcune caratteristiche originali: la muratura è stata intonacata, le aperture, prive di cornici, sono state modificate ed è stato posto un archetto ribassato in cotto.

Si compone di due piani, l'inferiore utilizzato a stalla.

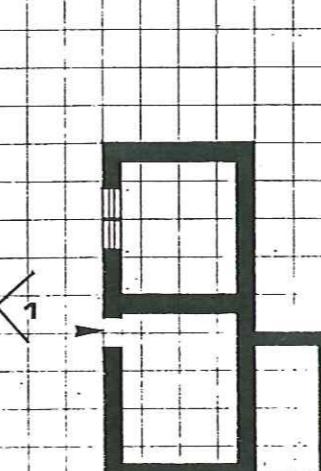
PIANTA PIANO TERRA

DESCRIZIONE Edificio con pianta ad "L", alcune parti sono in superficie.

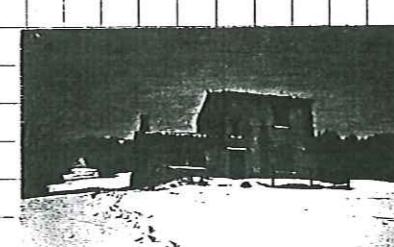
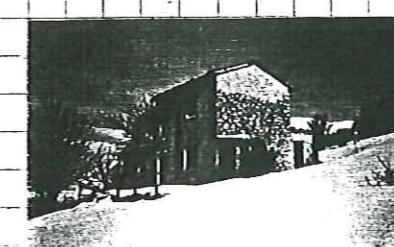
PROSPETTI FOTOGRAFICI

La copertura con orditura in legno a due falde è disposta a quote diverse.

Le aperture hanno forma diversa, alcune sono rettangolari, altre hanno arco ribassato in cotto.

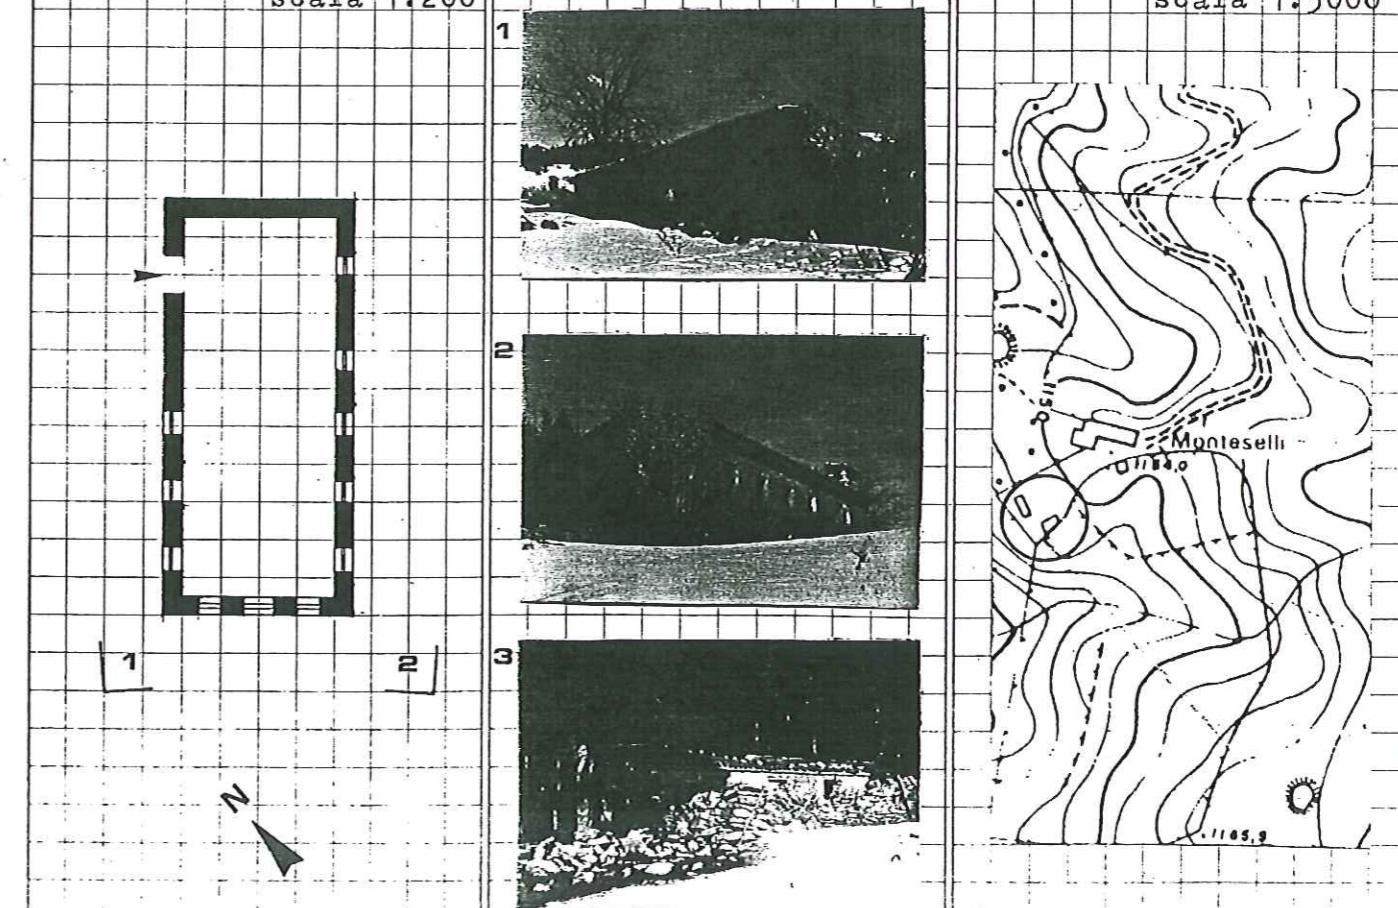
PIANTA PIANO TERRA

L'edificio a pianta rettangolare è utilizzato per la produzione del formaggio.

Il tetto a due falde ha manto in coppi su orditura in legno.

La struttura muraria verticale è in pietra, le aperture sono prive di cornici ed hanno tutte inferiata. La porta ha cornice in pietra.

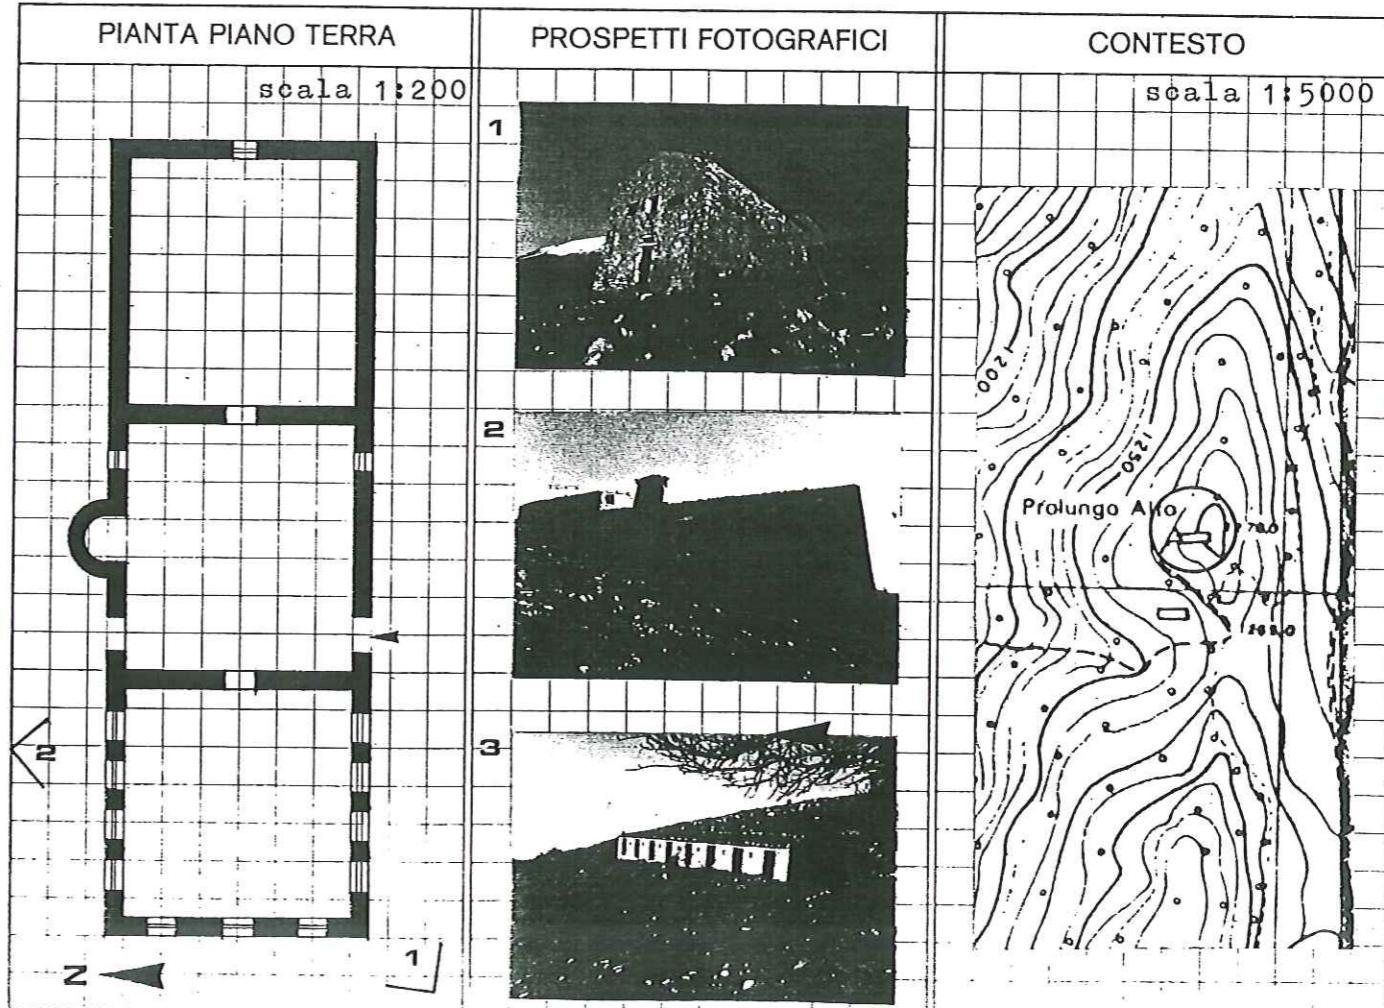
DESCRIZIONE Tipica costruzione locale in sasso e pietra usata per l'alpeggio estivo. Al piano seminterrato la stalla è costruita con volta a botte in pietra e sasso. Il piano superiore si compone di due spazi, il "logo del latte" e il "logo del fogo" con tipico camino circolare. Al piano terra è posta anche la "casara" per la stagionatura del formaggio. Aperture laterali a volto con divisorii in pietra. Cornici alle porte d'accesso.

Tetto a due falde con ombitura in legno e manto in coppi, e pietra.

Poco lontano si colloca la porcilaia con muratura in sasso e tetto a una falda.
