PROVINCIA DI VERONA

COMUNE DI S. ZENO DI MONTAGNA

## CONSISTENZA PATRIMONIO IMMOBILIARE

## BENI AMBIENTALI

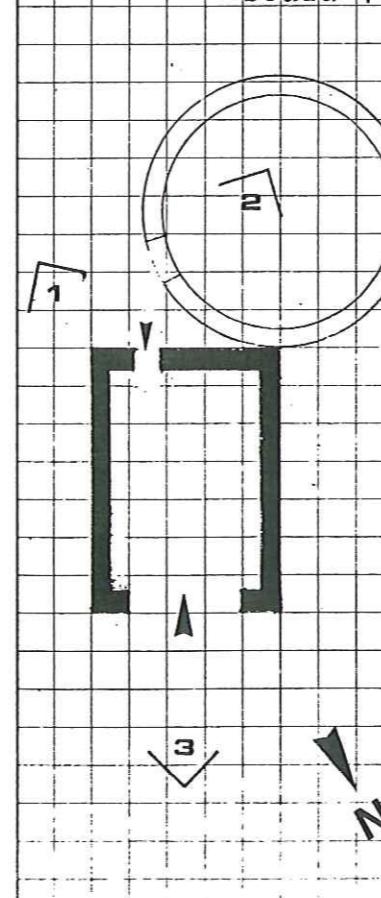
## PIANTA PIANO TERRA

DESCRIZIONE Struttura circolare in pietra a conci posti a corsi regolari. Profonda circa 10 metri era utilizzata per la conservazione del ghiaccio.

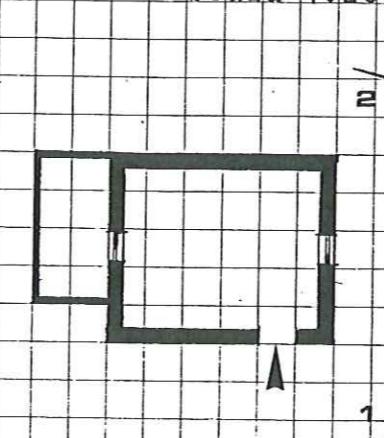
**PIANTA PIANO TERRA**

**DESCRIZIONE** Edificio a pianta rettangolare con muratura in sasso e Probabilmente in epoca passata era utilizzato anche come abitazione attualmente è adibito a stalla, fienile e deposito attrezzi agricoli.

Si compone di due piani e un piano inferiore parzialmente interrato. Le aperture hanno cornici in pietra e alcune a forma esagonale sono completate in cotto.

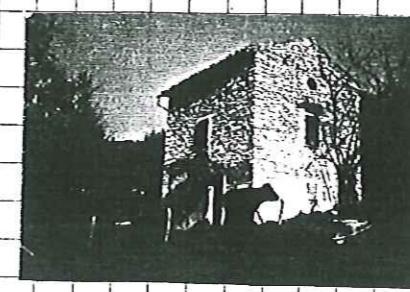
**PROSPETTI FOTOGRAFICI**

Lateralmente è posta la cisterna.

Il tetto è a due falde con manto di copertura in coppi.

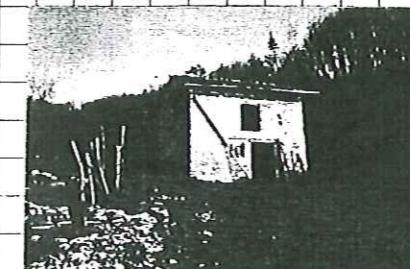
## PROSPETTI FOTOGRAFICI

DESCRIZIONE Rustico utilizzato in estate per il ricovero del bestiame. Struttura muraria mista in sasso e pietra.

I fori sono privi di cornici. Il tetto a due falde ha copertura in coppi.

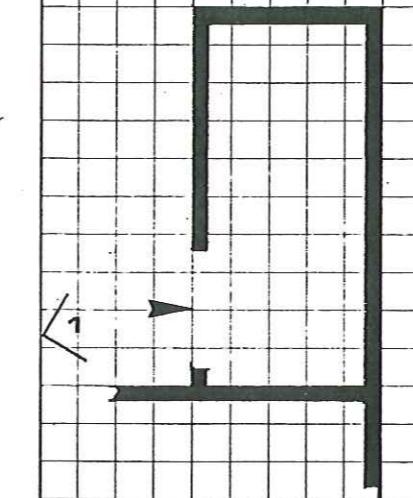
**PIANTA PIANO TERRA**

La struttura muraria è uno degli elementi caratterizzanti l'architettura spontanea di questa zona, ed è realizzata quasi esclusivamente in pietra. Il rustico in esame, posto in aderenza al fabbricato di abitazioni, evidenzia la tessitura muraria in pietra e la duplice serie di fori definisce la presenza e la posizione dei solai intermedi.

Al piano terra è posto un grande arco ribassato in pietra.

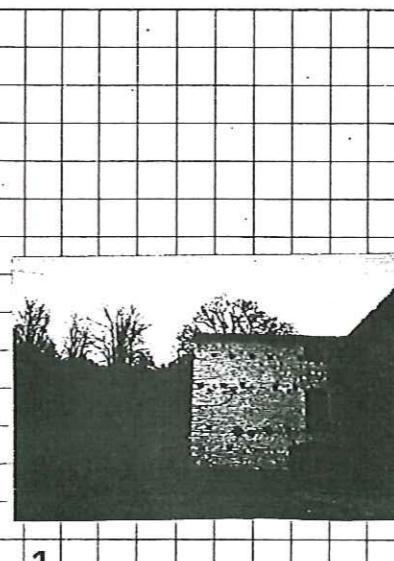
**PROSPETTI FOTOGRAFICI**

DESCRIZIONE Il nucleo rurale di Canevoi è conservato integro e si colloca nella zona sud del comune.

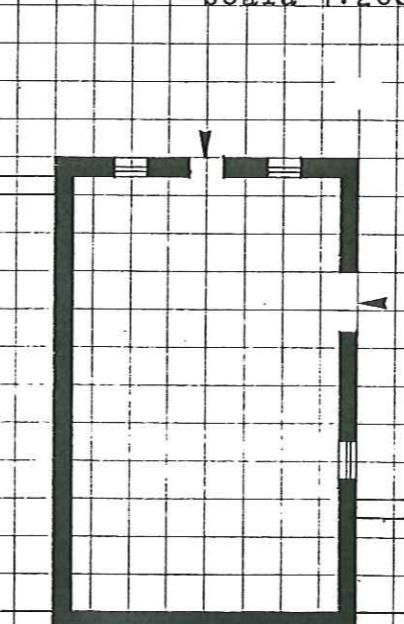
## PIANTA PIANO TERRA

La struttura muraria è uno degli elementi caratterizzanti l'architettura spontanea della zona, qui realizzata quasi esclusivamente in pietra. L'edificio in esame è parte di un blocco a forma rettangolare. La muratura si presenta a corsi regolari con la presenza di contrafforte che sale a livello del primo piano lungo i due lati maggiormente fuori terra.

Il piano terreno era utilizzato a deposito e stalla, mentre il piano superiore ad abitazione. A questa si accede tramite una scala interna in pietra posta lungo un muro perimetrale.

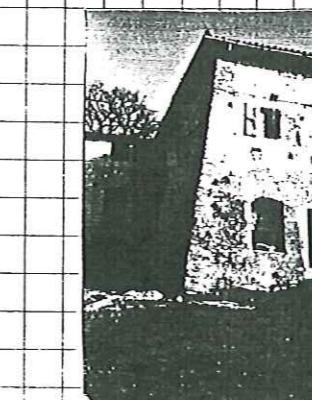
## PROSPETTI FOTOGRAFICI

DESCRIZIONE Il nucleo rurale di Canevoi è conservato integro e si colloca nella zona sud del comune.

Il tetto a tre falde in legno ha manto di copertura in coppi. Le aperture sono rettangolari con cornici in pietra, si rileva la presenza di alcune aperture, originali, ad arco ribassato.

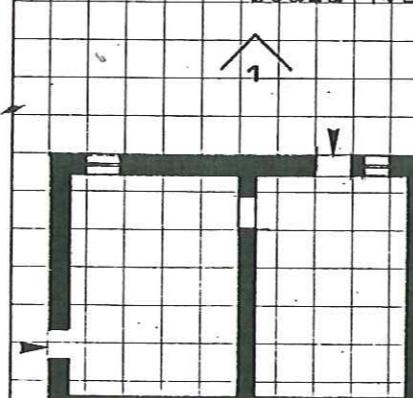
## PIANTA PIANO TERRA

La struttura muraria, uno degli elementi caratterizzanti l'architettura spontanea della zona, qui è realizzata quasi esclusivamente in pietra. L'edificio in esame ha muratura posta in modo regolare a conci di pietra a vista.

Si compone di due piani divisi da un solaio in legno. La parte superiore era un fienile.

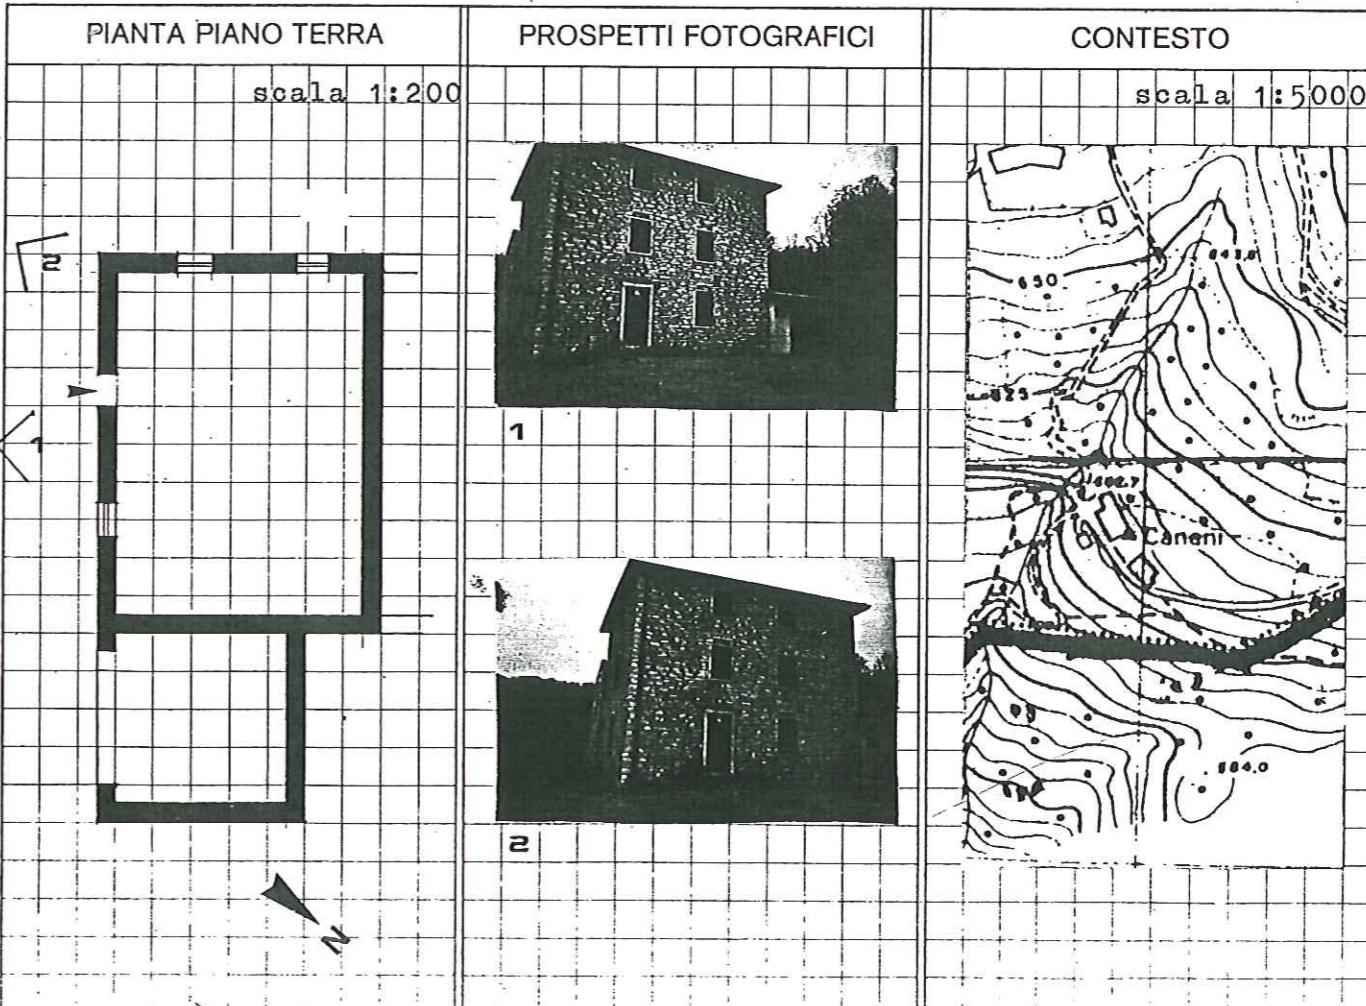
DESCRIZIONE Il nucleo rurale di Canvoi è conservato integro e si colloca nella zona sud del comune.

La struttura muraria, uno degli elementi caratterizzanti l'architettura spontanea della zona, qui è realizzata quasi esclusivamente in pietra. L'edificio in esame, recentemente ristrutturato conserva la struttura muraria originaria, in pietra a vista. Posto in aderenza ad un corpo di fabbrica adibito ad annesso rustico - deposito, stalla ecc., si compone di tre piani oggi tutti utilizzati ad abitazioni saltuarie.

Il tetto è a tre falde in legno con manto di copertura in coppi. Le aperture, tutte con cornici in pietra, mostrano la presenza di archetti ribassati in corrispondenza dell'attuale architrave. A lato del fabbricato è un garage costruito recentemente.

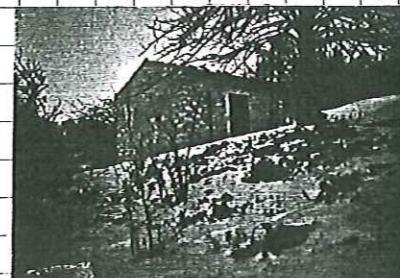
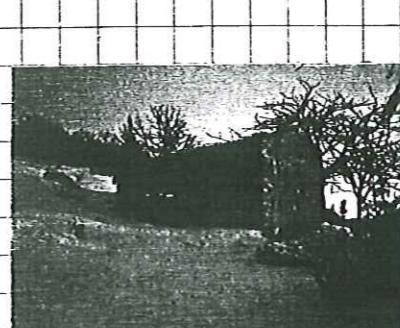
## PROSPETTI FOTOGRAFICI

DESCRIZIONE Esempio di architettura spontanea tipica di questa zona con stalla e cisterna. La muratura in sasso e pietra a vista, il tetto a due falde con manto di coppi, le aperture in numero limitato, sono i caratteri costruttivi di questo edificio di moderate dimensioni.

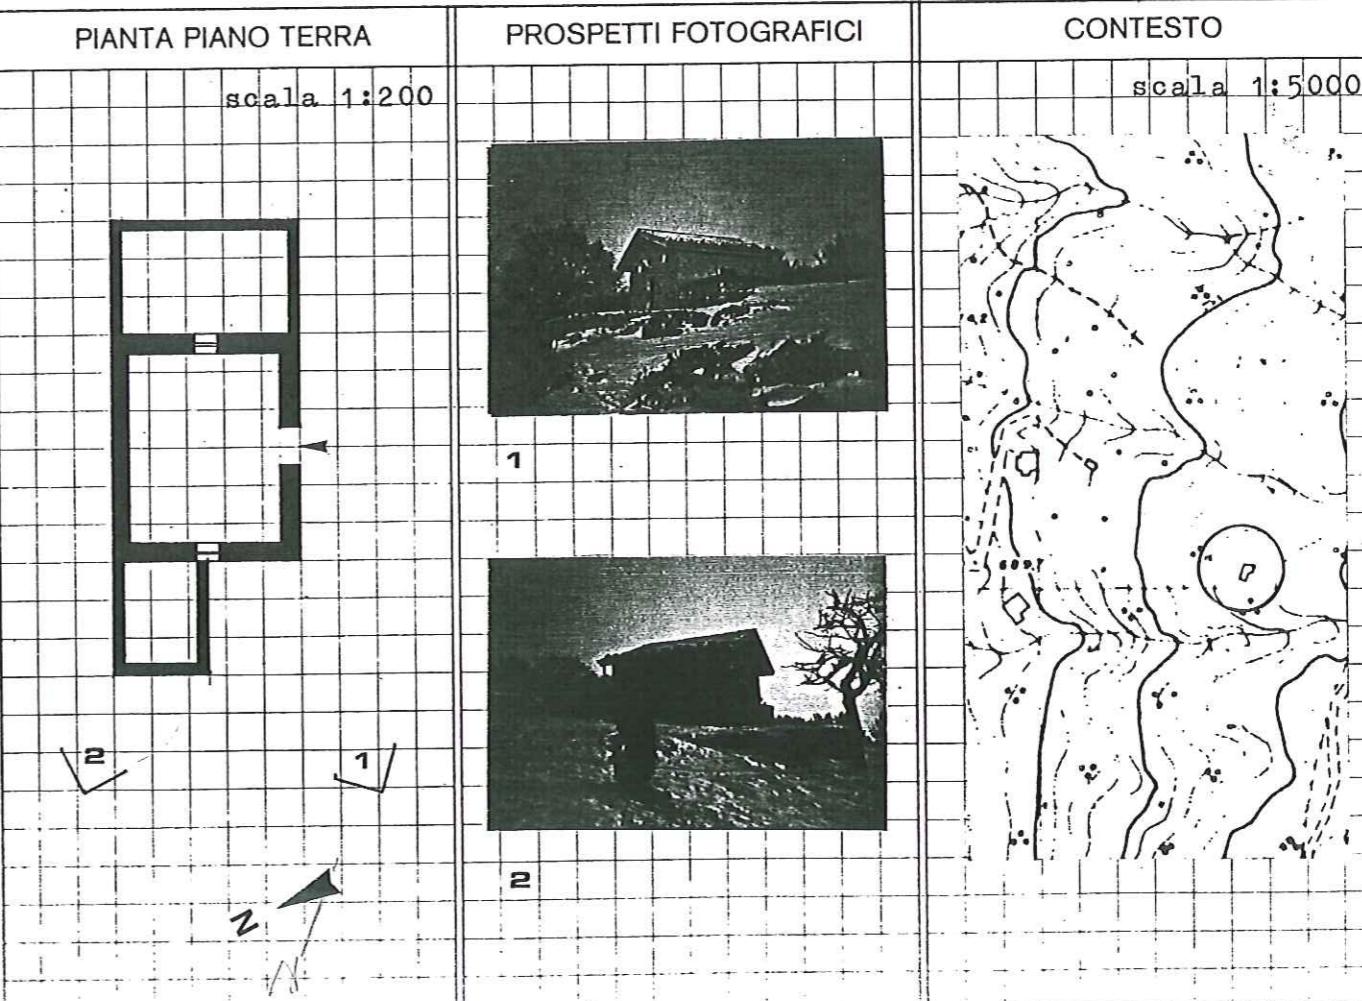
DESCRIZIONE Esempio di architettura spontanea tipica di questa zona con stalla e cisterna. L'edificio è stato oggetto di recente rifacimento di alcune parti: l'intonaco, le aperture e la copertura. Il tetto a due falde è stato ricostruito in legno. Le aperture, una per lato, sono completate con cornici in pietra. Al lato sinistro, rispetto alla facciata è posto un abbeveratoio.

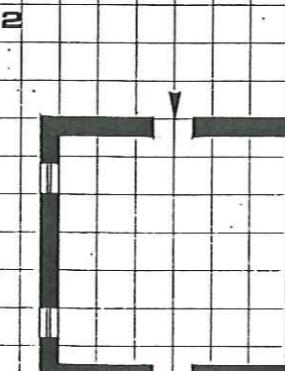
## PIANTA PIANO TERRA

DESCRIZIONE Costruzione di sasso e pietra in stato fatiscente.

La copertura in legno con manto di copertura in coppi è crollata.
