PROVINCIA DI VERONA
COMUNE DI S. ZENO DI MONTAGNA

CONSISTENZA PATRIMONIO IMMOBILIARE

BENI AMBIENTALI

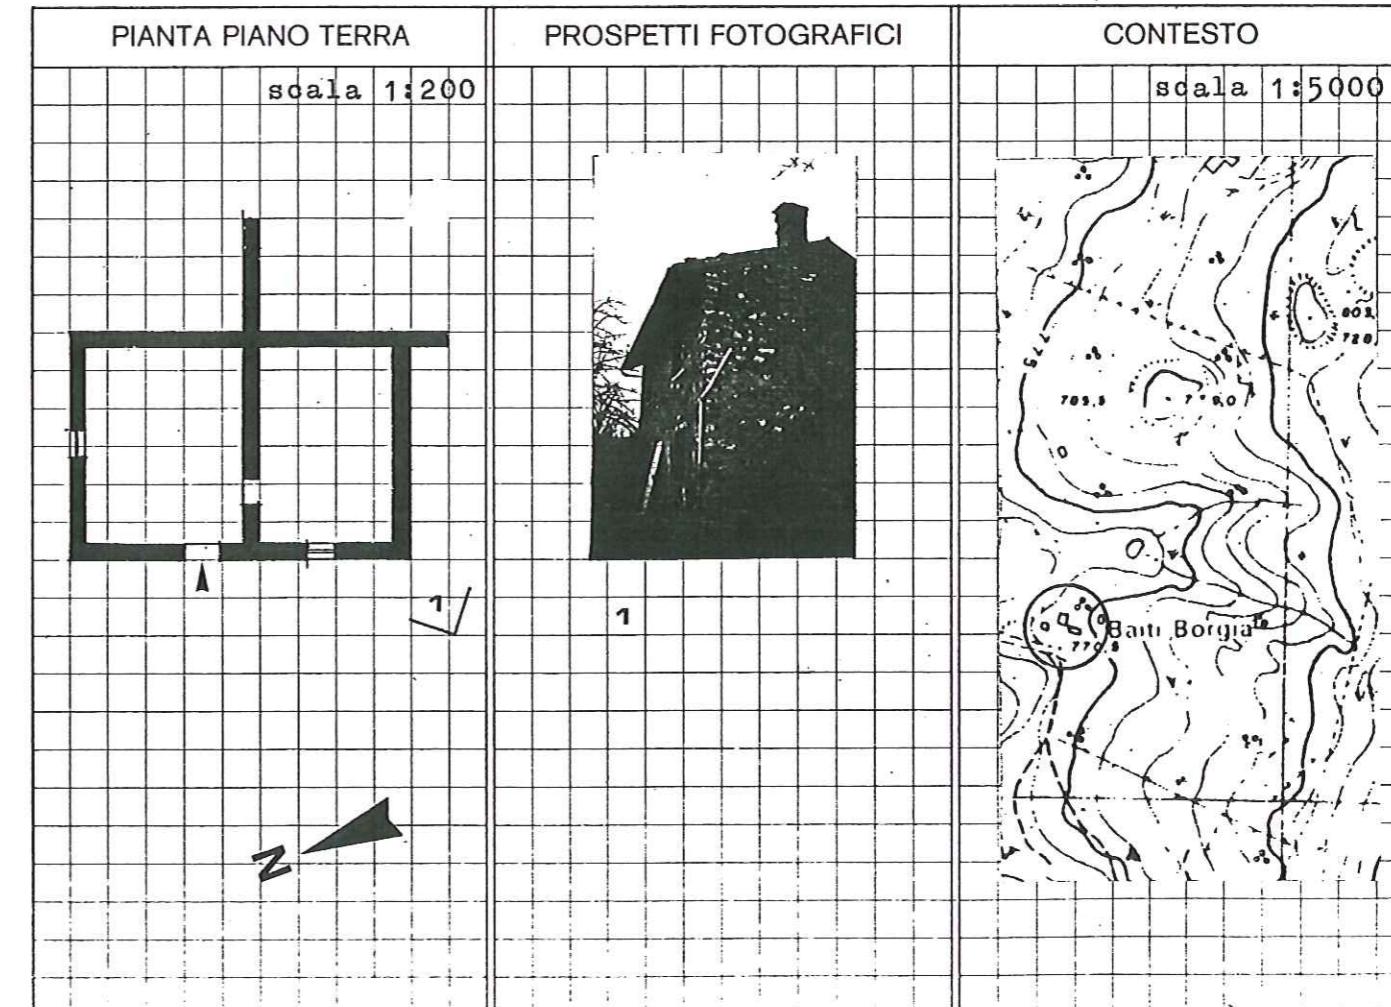
EDIFICIO N° 11

DESCRIZIONE Edificio datato 1913, da una scritta posta sul fronte

anteriore.

Struttura in pietra in parte intonacata di due piani fuori terra
a pianta rettangolare. Le aperture hanno cornici in pietra.Il tetto a due falde ha copertura in coppi e sporto di gronda
in legno.L'accesso al primo piano è garantito da una scala esterna, proba-
bile superfetazione.

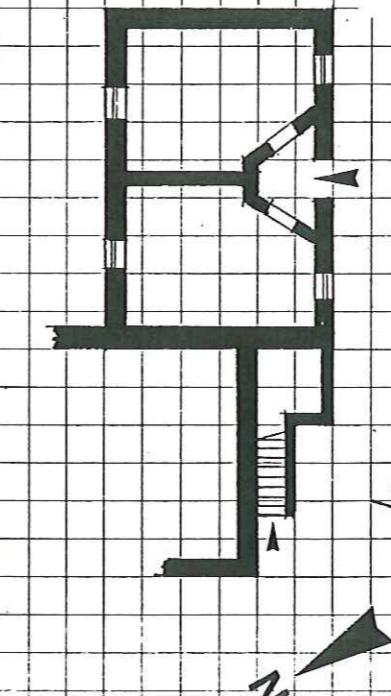
PIANTA PIANO TERRA

DESCRIZIONE Casa colonica probabilmente ampliata, vedasi la traccia di un tetto preesistente nel muro laterale.

La pianta attuale ha forma rettangolare, in aderenza ad un lato è posto un corpo di fabbrica ad un piano con terrazza superiore, sicuramente in superfetazione.

Le cornici delle aperture sono in pietra, il tetto a due falde e manto di copertura in coppi, ha sporto di gronda in pietra.

Dalla terrazza laterale è forse stato soppresso un collegamento al primo piano del fabbricato.

Il solaio interno è in legno e centralmente al fabbricato vi è una scala.

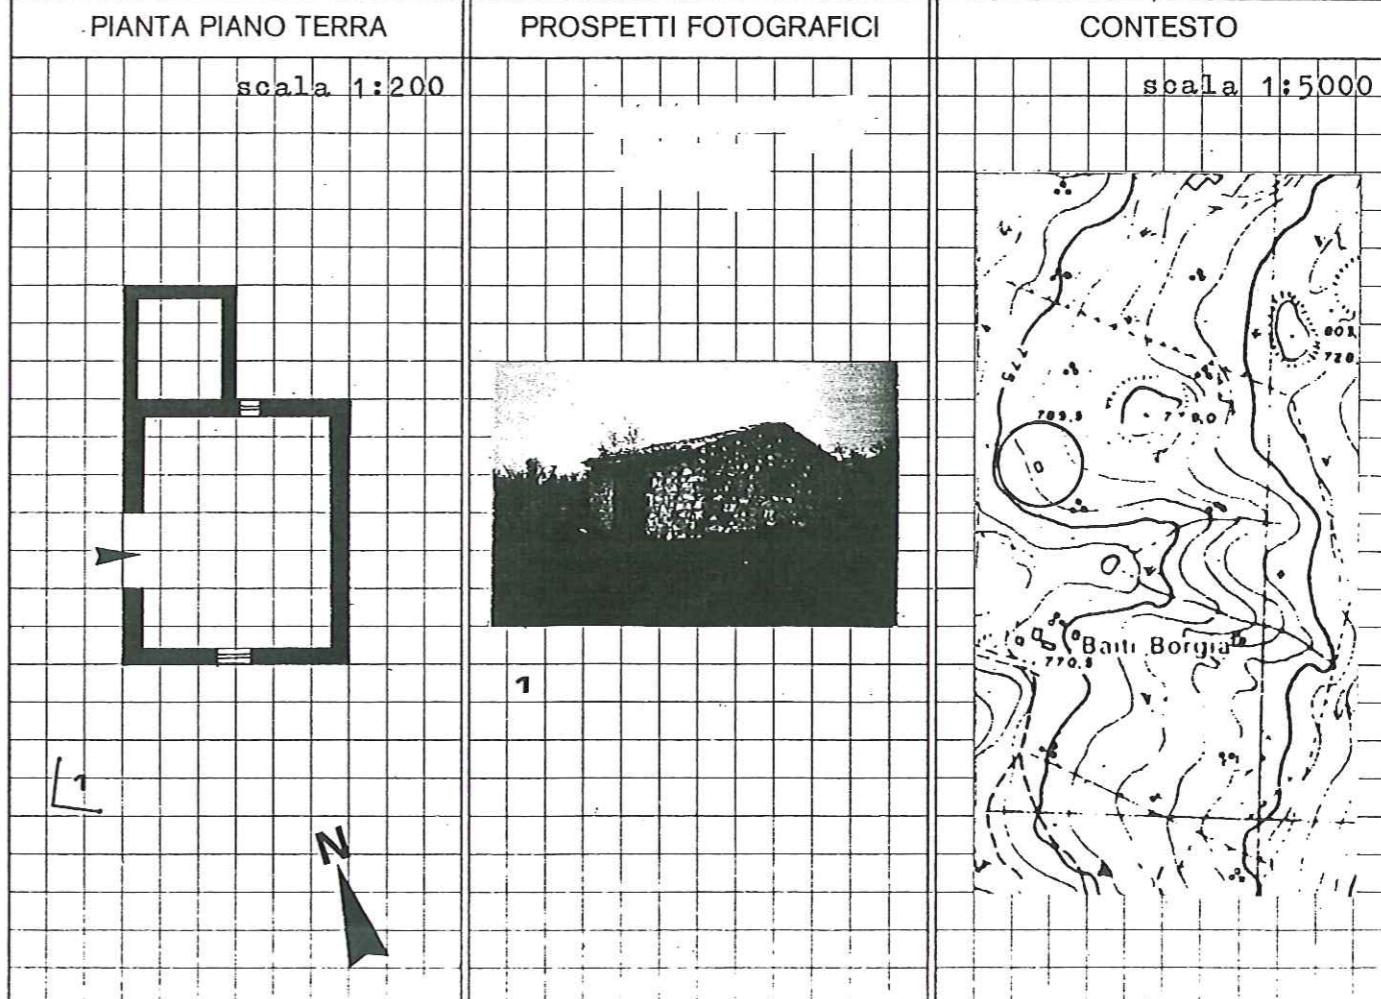
EDIFICIO N° 15

DESCRIZIONE Ricovero bestiame nel periodo estivo con concimaia
in aderenza.

La muratura è in pietra, il tetto a due falde in legno con manto
di copertura in coppi.

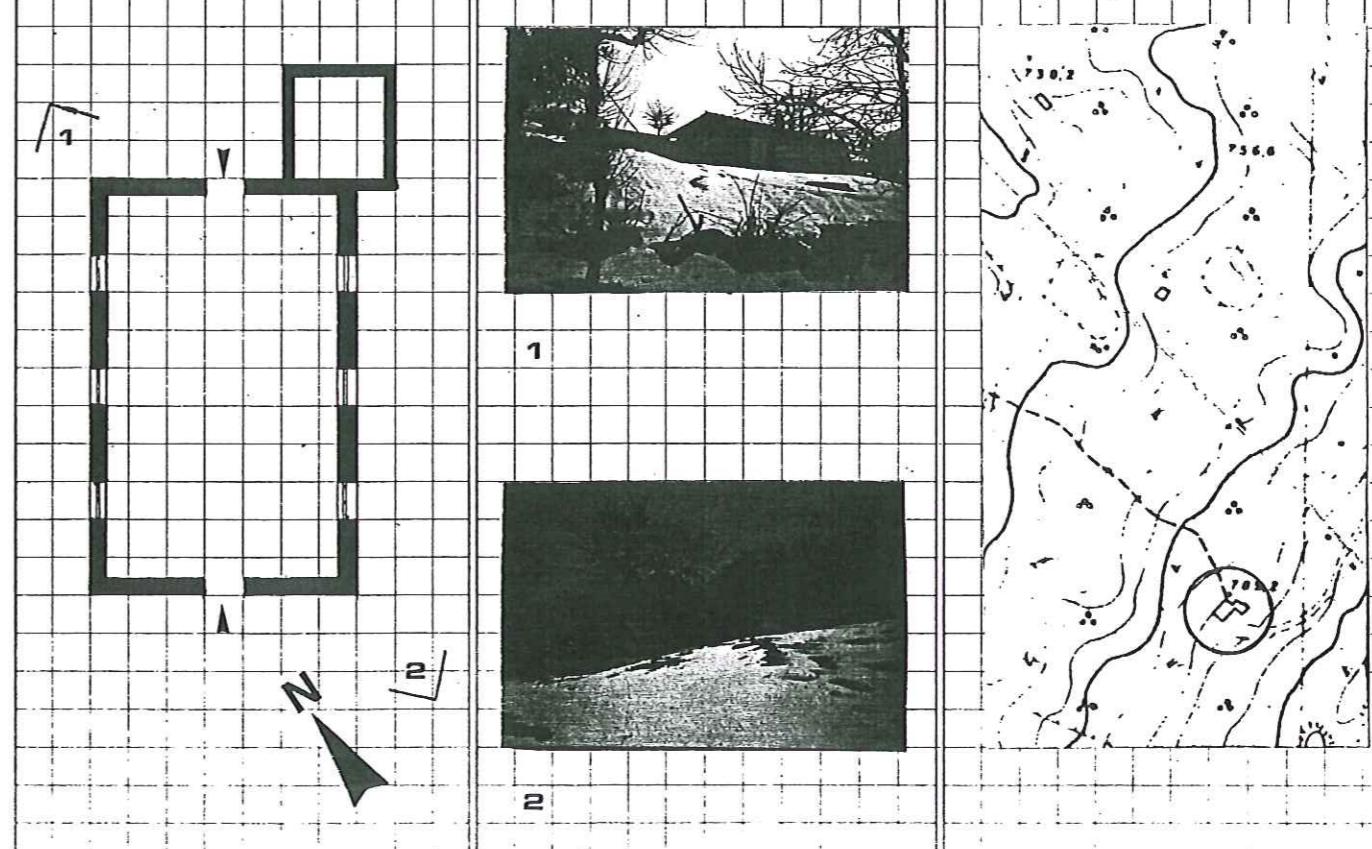
EDIFICIO N° 16

DESCRIZIONE Edificio rurale adibito a stalla nel periodo dell'alpeggio, di modeste dimensioni ha pianta rettangolare.

Recentemente è stato ristrutturato con il rifacimento della copertura e dell'intonaco. Sono state aggiunte alcune parti adibite a deposito e cisterna. Le aperture hanno cornici in legno. Il tetto a due falde ha manto di copertura in coppi.

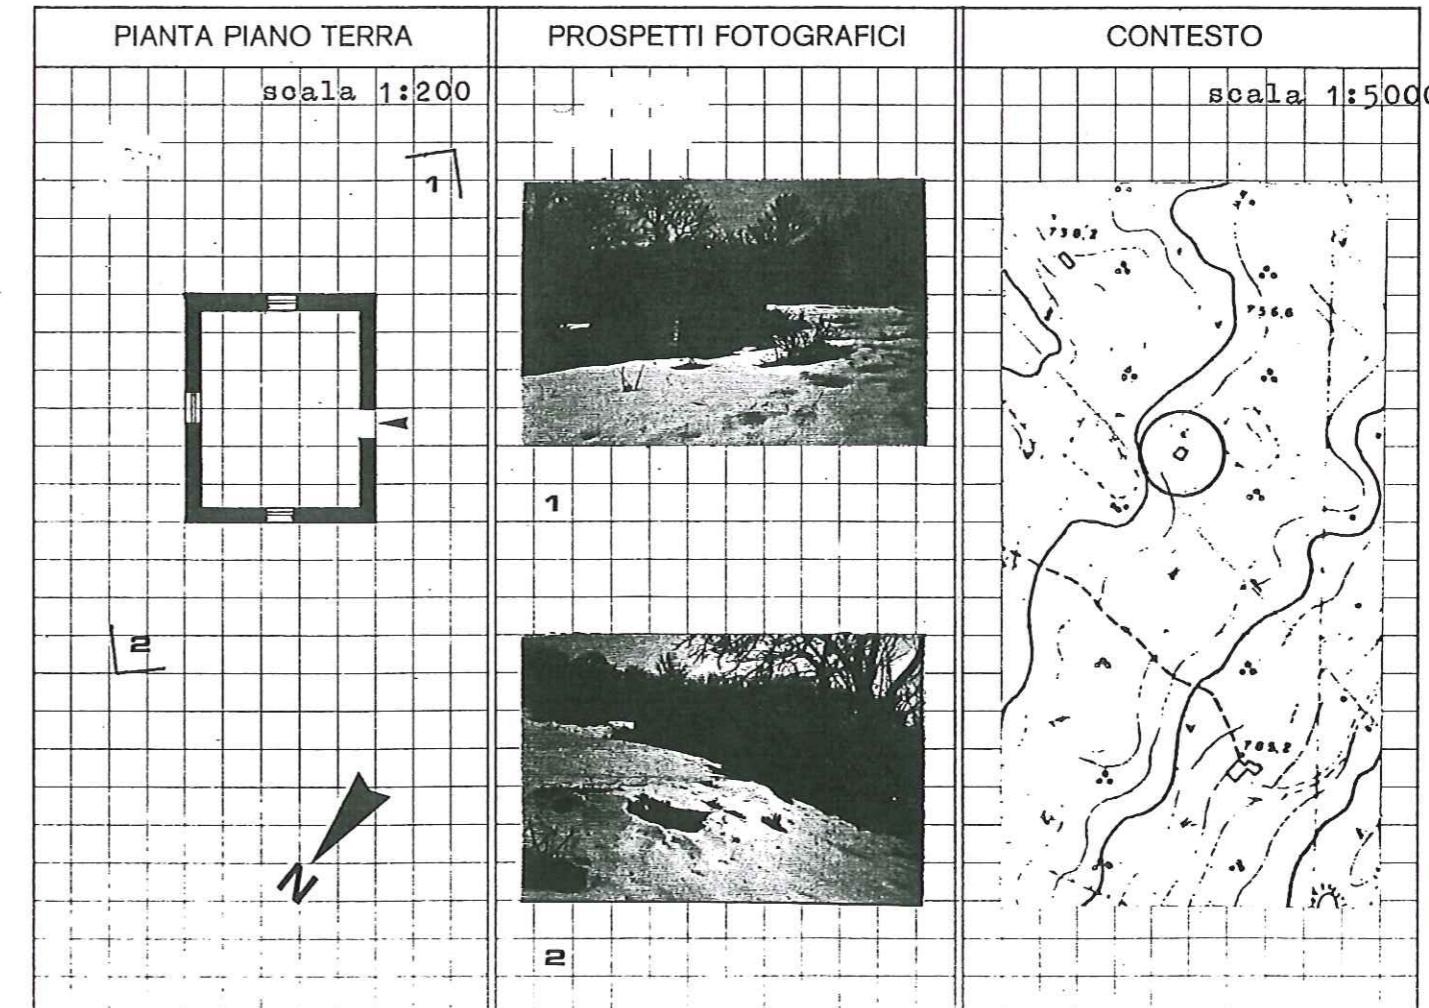
EDIFICIO N° 17

DESCRIZIONE Edificio a pianta rettangolare di modeste dimensioni
 in cattivo stato di conservazione.

Tetto a due falde con orditura in legno e manto di copertura in coppi. Le aperture non hanno cornici, architrave superiore in legno.

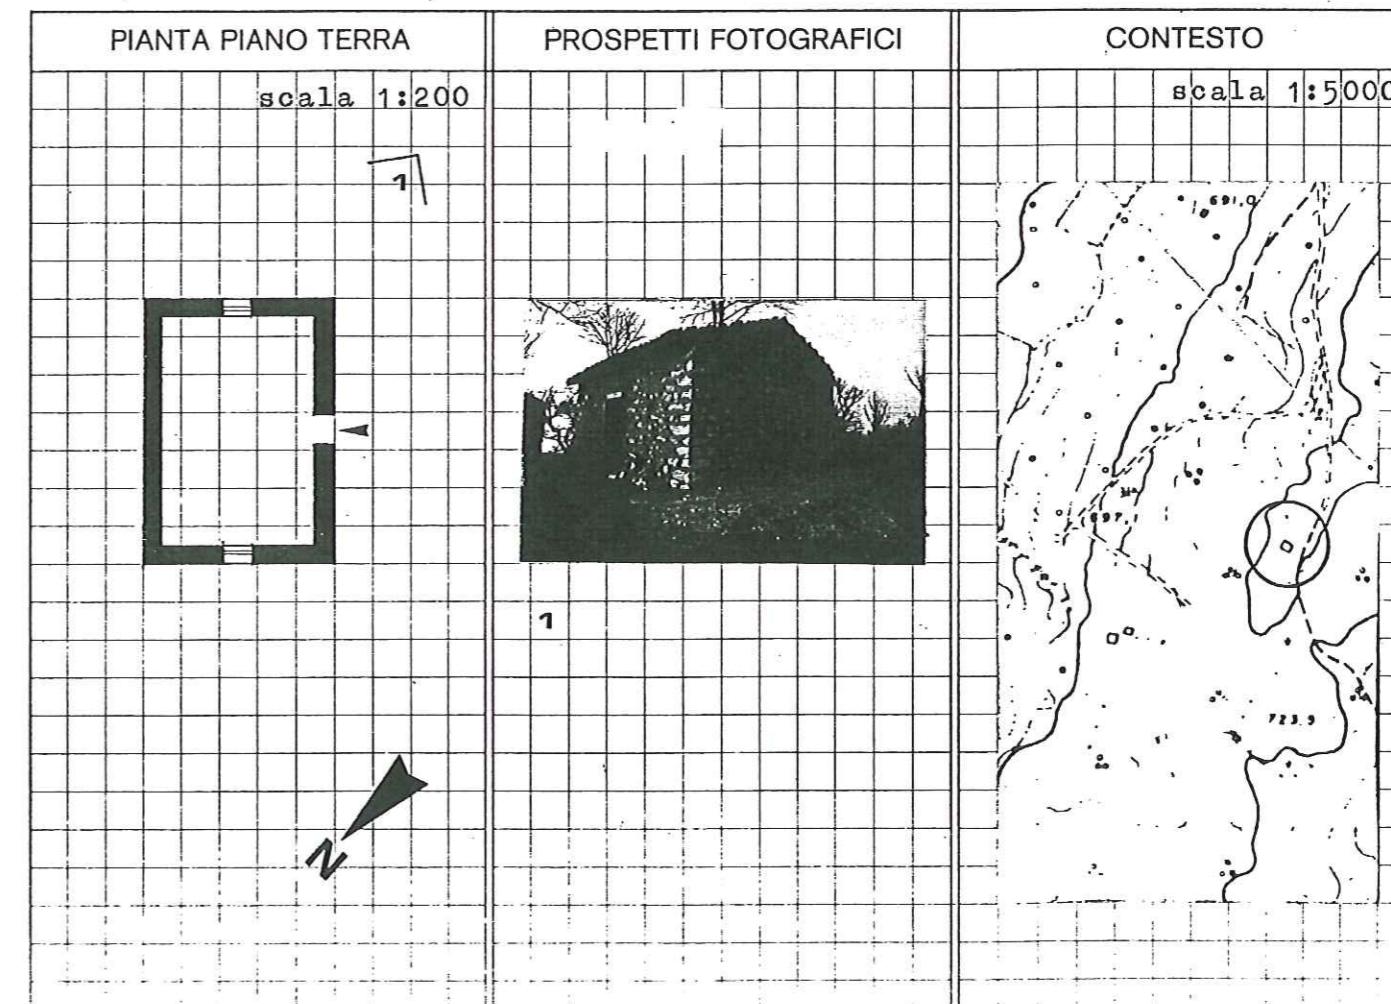
EDIFICIO N° 19

DESCRIZIONE Rustico di modeste dimensioni a pianta rettangolare con struttura muraria mista in pietra e sasso.
 Utilizzato nel periodo dell'alpeggio e ora a deposito.
 Il tetto a due falde, in legno ha manto di copertura in coppi
 Le cornici delle aperture sono in pietra.

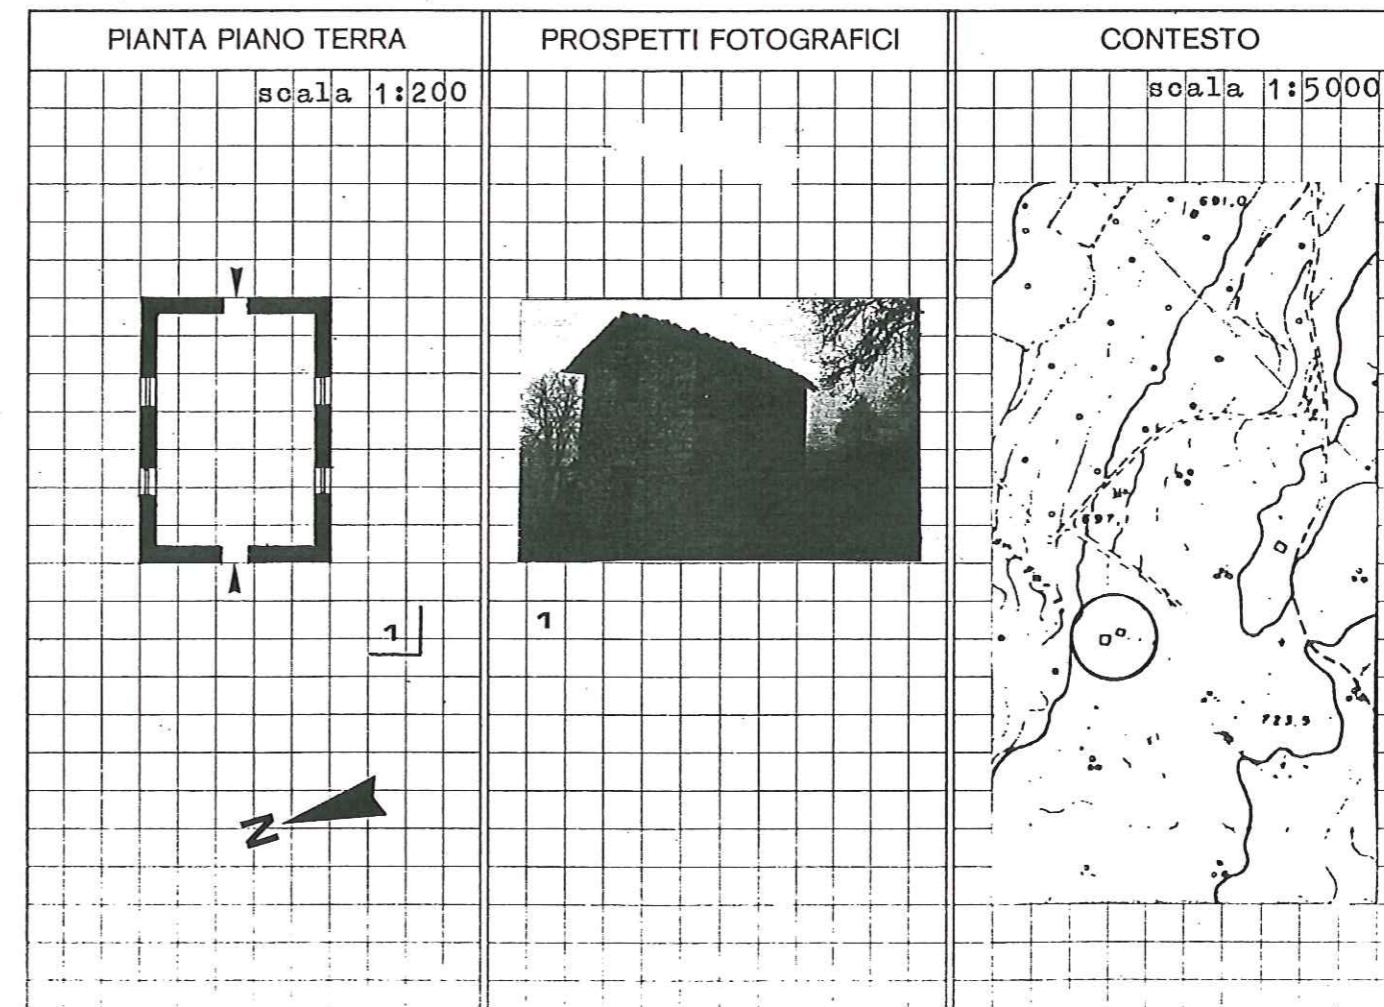
EDIFICIO N° 20

DESCRIZIONE Edificio di modeste dimensioni a pianta rettangolare,

ha struttura muraria in pietra e sasso.

Rustico tipico dell'architettura spontanea della zona, è utilizzato a stalla nel piano interrato e fienile al piano superiore, il solaio intermedio è in legno.

Le aperture, prive di cornici, hanno architrave in legno.

Il tetto è in legno con manto di copertura in coppi.

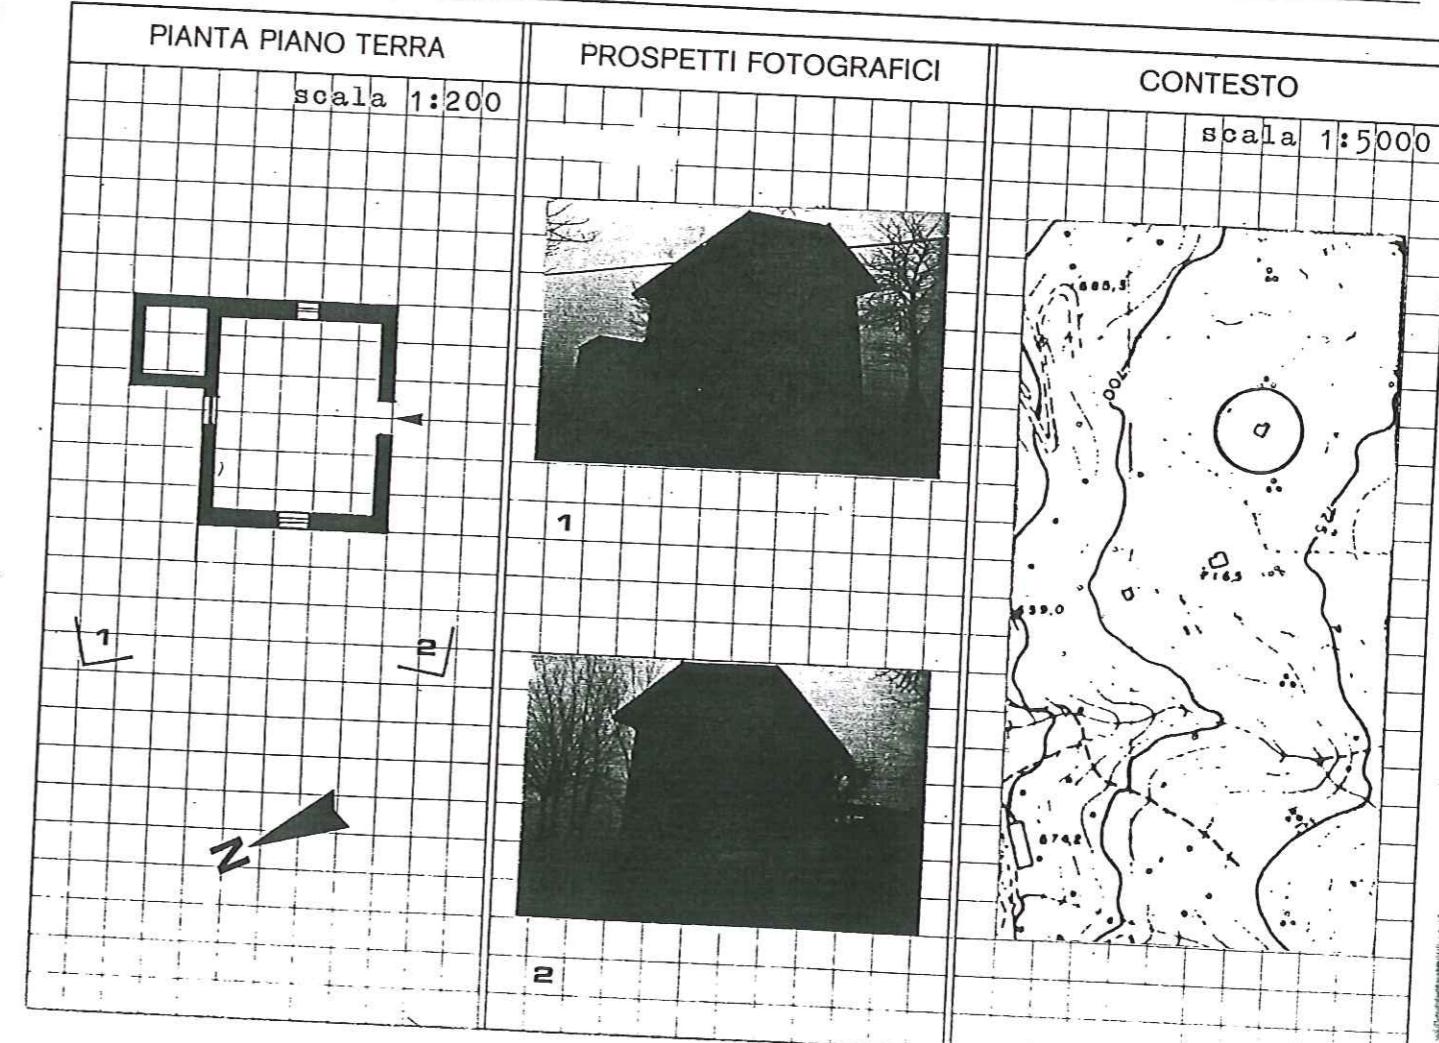
EDIFICIO N° 21

DESCRIZIONE Rustico di modeste dimensioni a pianta rettangolare, ha struttura muraria mista in pietra e sasso.

Struttura tipica dell'architettura spontanea della zona, è utilizzata a stalla al piano inferiore e fienile al superiore.

Parziale ristrutturazione della muratura esterna, delle stutture orizzontali e della copertura.

Le aperture hanno cornici in pietra, il tetto a due falde, in legno, ha manto di copertura in coppi.

Una cisterna per la raccolta dell'acqua è stata aggiunta a lato del fabbricato.

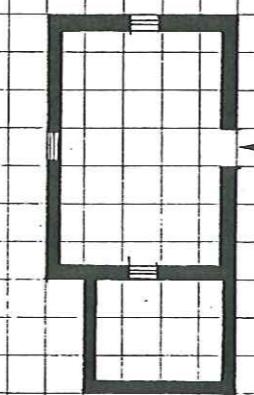
PIANTA PIANO TERRA

DESCRIZIONE Edificio di modeste dimensioni con muratura in sasso e

pietra, ha pianta rettangolare.

A lato del fabbricato è posta in aderenza una cisterna per la raccolta dell'acqua, costruita in pietra.

Utilizzato a stalla, presenta gangi esterni in pietra per legare cavalli e buoi.

Il tetto è a due falde con manto in coppi.

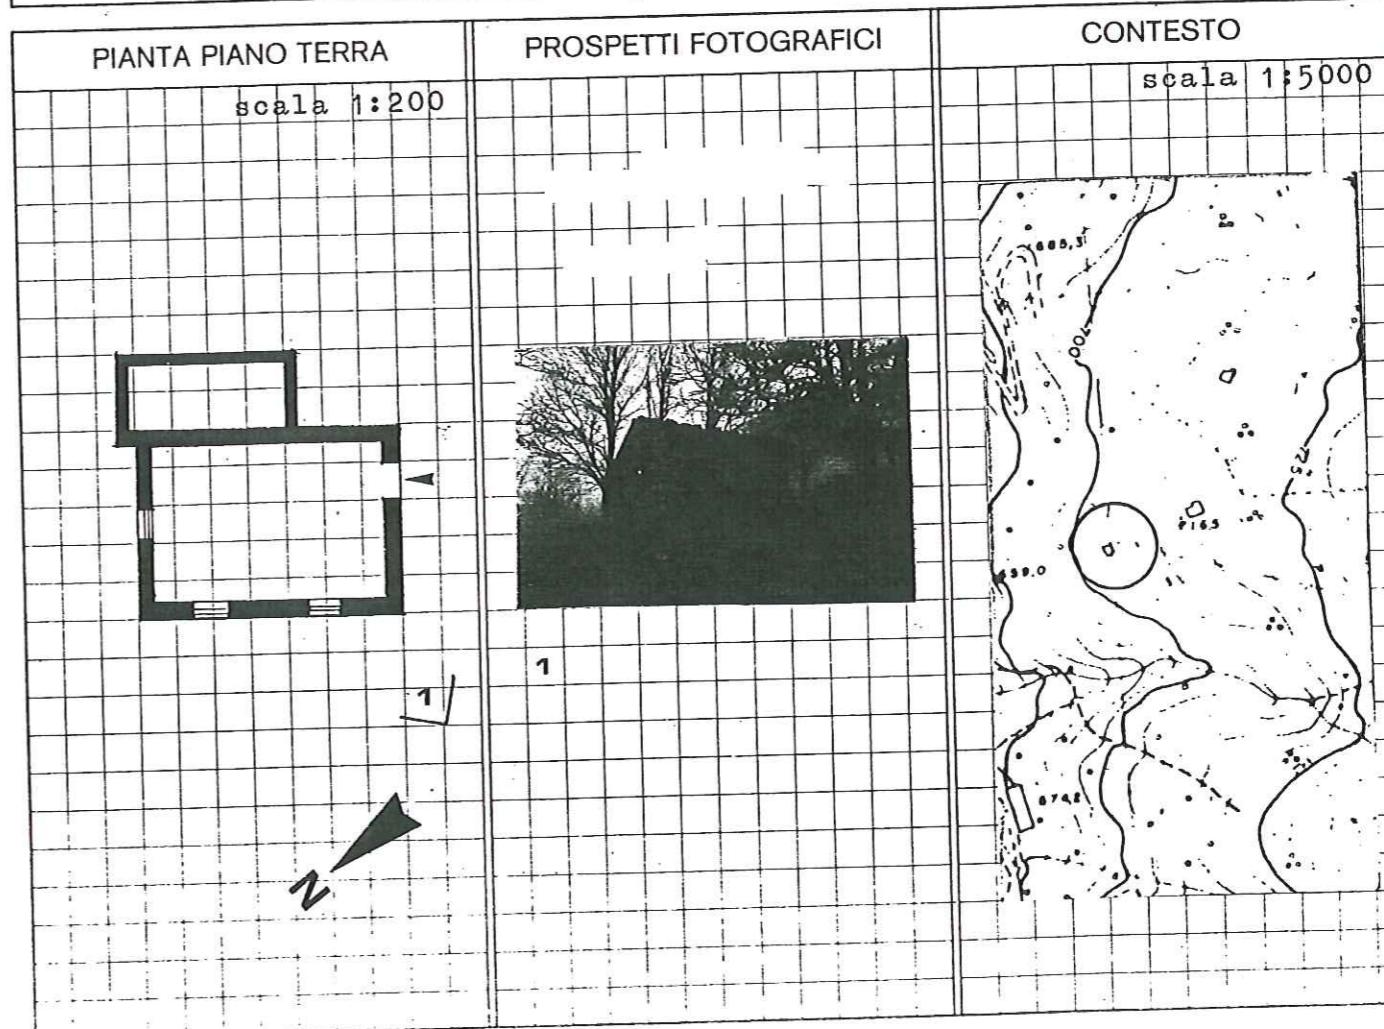
EDIFICIO N° 23

DESCRIZIONE Edificio di modeste dimensioni a pianta rettangolare con cisterna laterale. La struttura muraria è mista in pietra e sasso. La muratura presenta poche aperture, prive di cornici con architrave in legno.

Il tetto a due falde in legno ha manto di copertura in coppi.
